**POINT D'ACTUALITES AU 08/12/2020**

### **Focus travaux sur l'ouvrage de Méan**

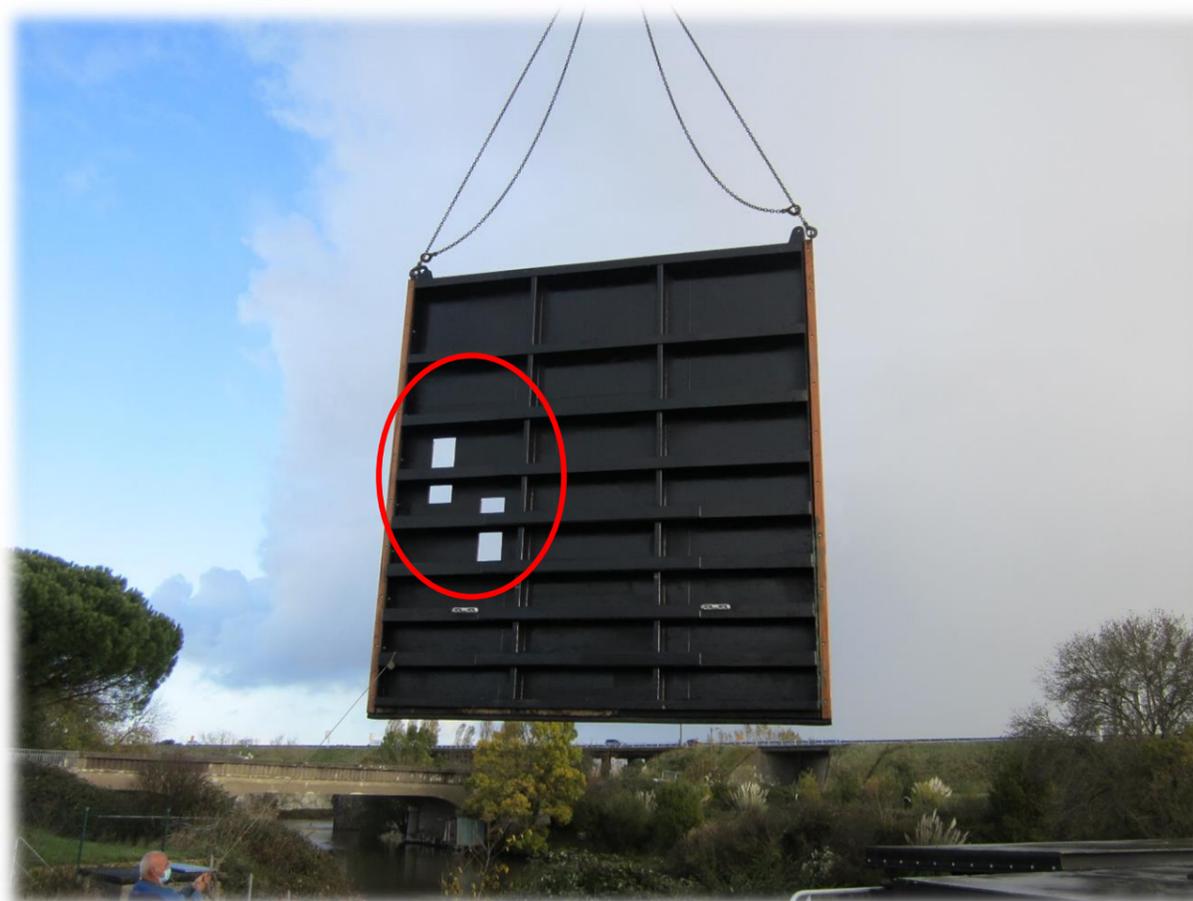
L'ouvrage de Méan, exutoire principal du Brivet, est composé de trois vannes. Cet été, des travaux ont été effectués sur sa vanne en rive gauche :

La vanne est reposée. Ces fentes piscicoles permettent d'améliorer le passage des poissons migrateurs, notamment l'anguille. L'ouvrage de Martigné est également équipé d'un tel système.

*La vanne de Méan refaite et équipée de fentes piscicoles, juste avant repose.*

- Création de fentes piscicoles. L'ouverture et la fermeture de ces fentes sont ajustables à l'aide d'obturateurs.
- Réfection complète des vérins et de la vanne : sablage, recharge en métal, peinture.
